título	<b>Condição Média de Qualidade</b>		fonte	IBGE, 2010; IEMA; LUME, 2013	
projeto	<b>Enquadramento dos Corpos de Água e Plano de Recursos Hídricos do Rio Benevente</b>		projeção	SIRGAS / UTM Fuso 24	
			escala	1:200.000	
título	Realização	Promoção	data	SET/2013

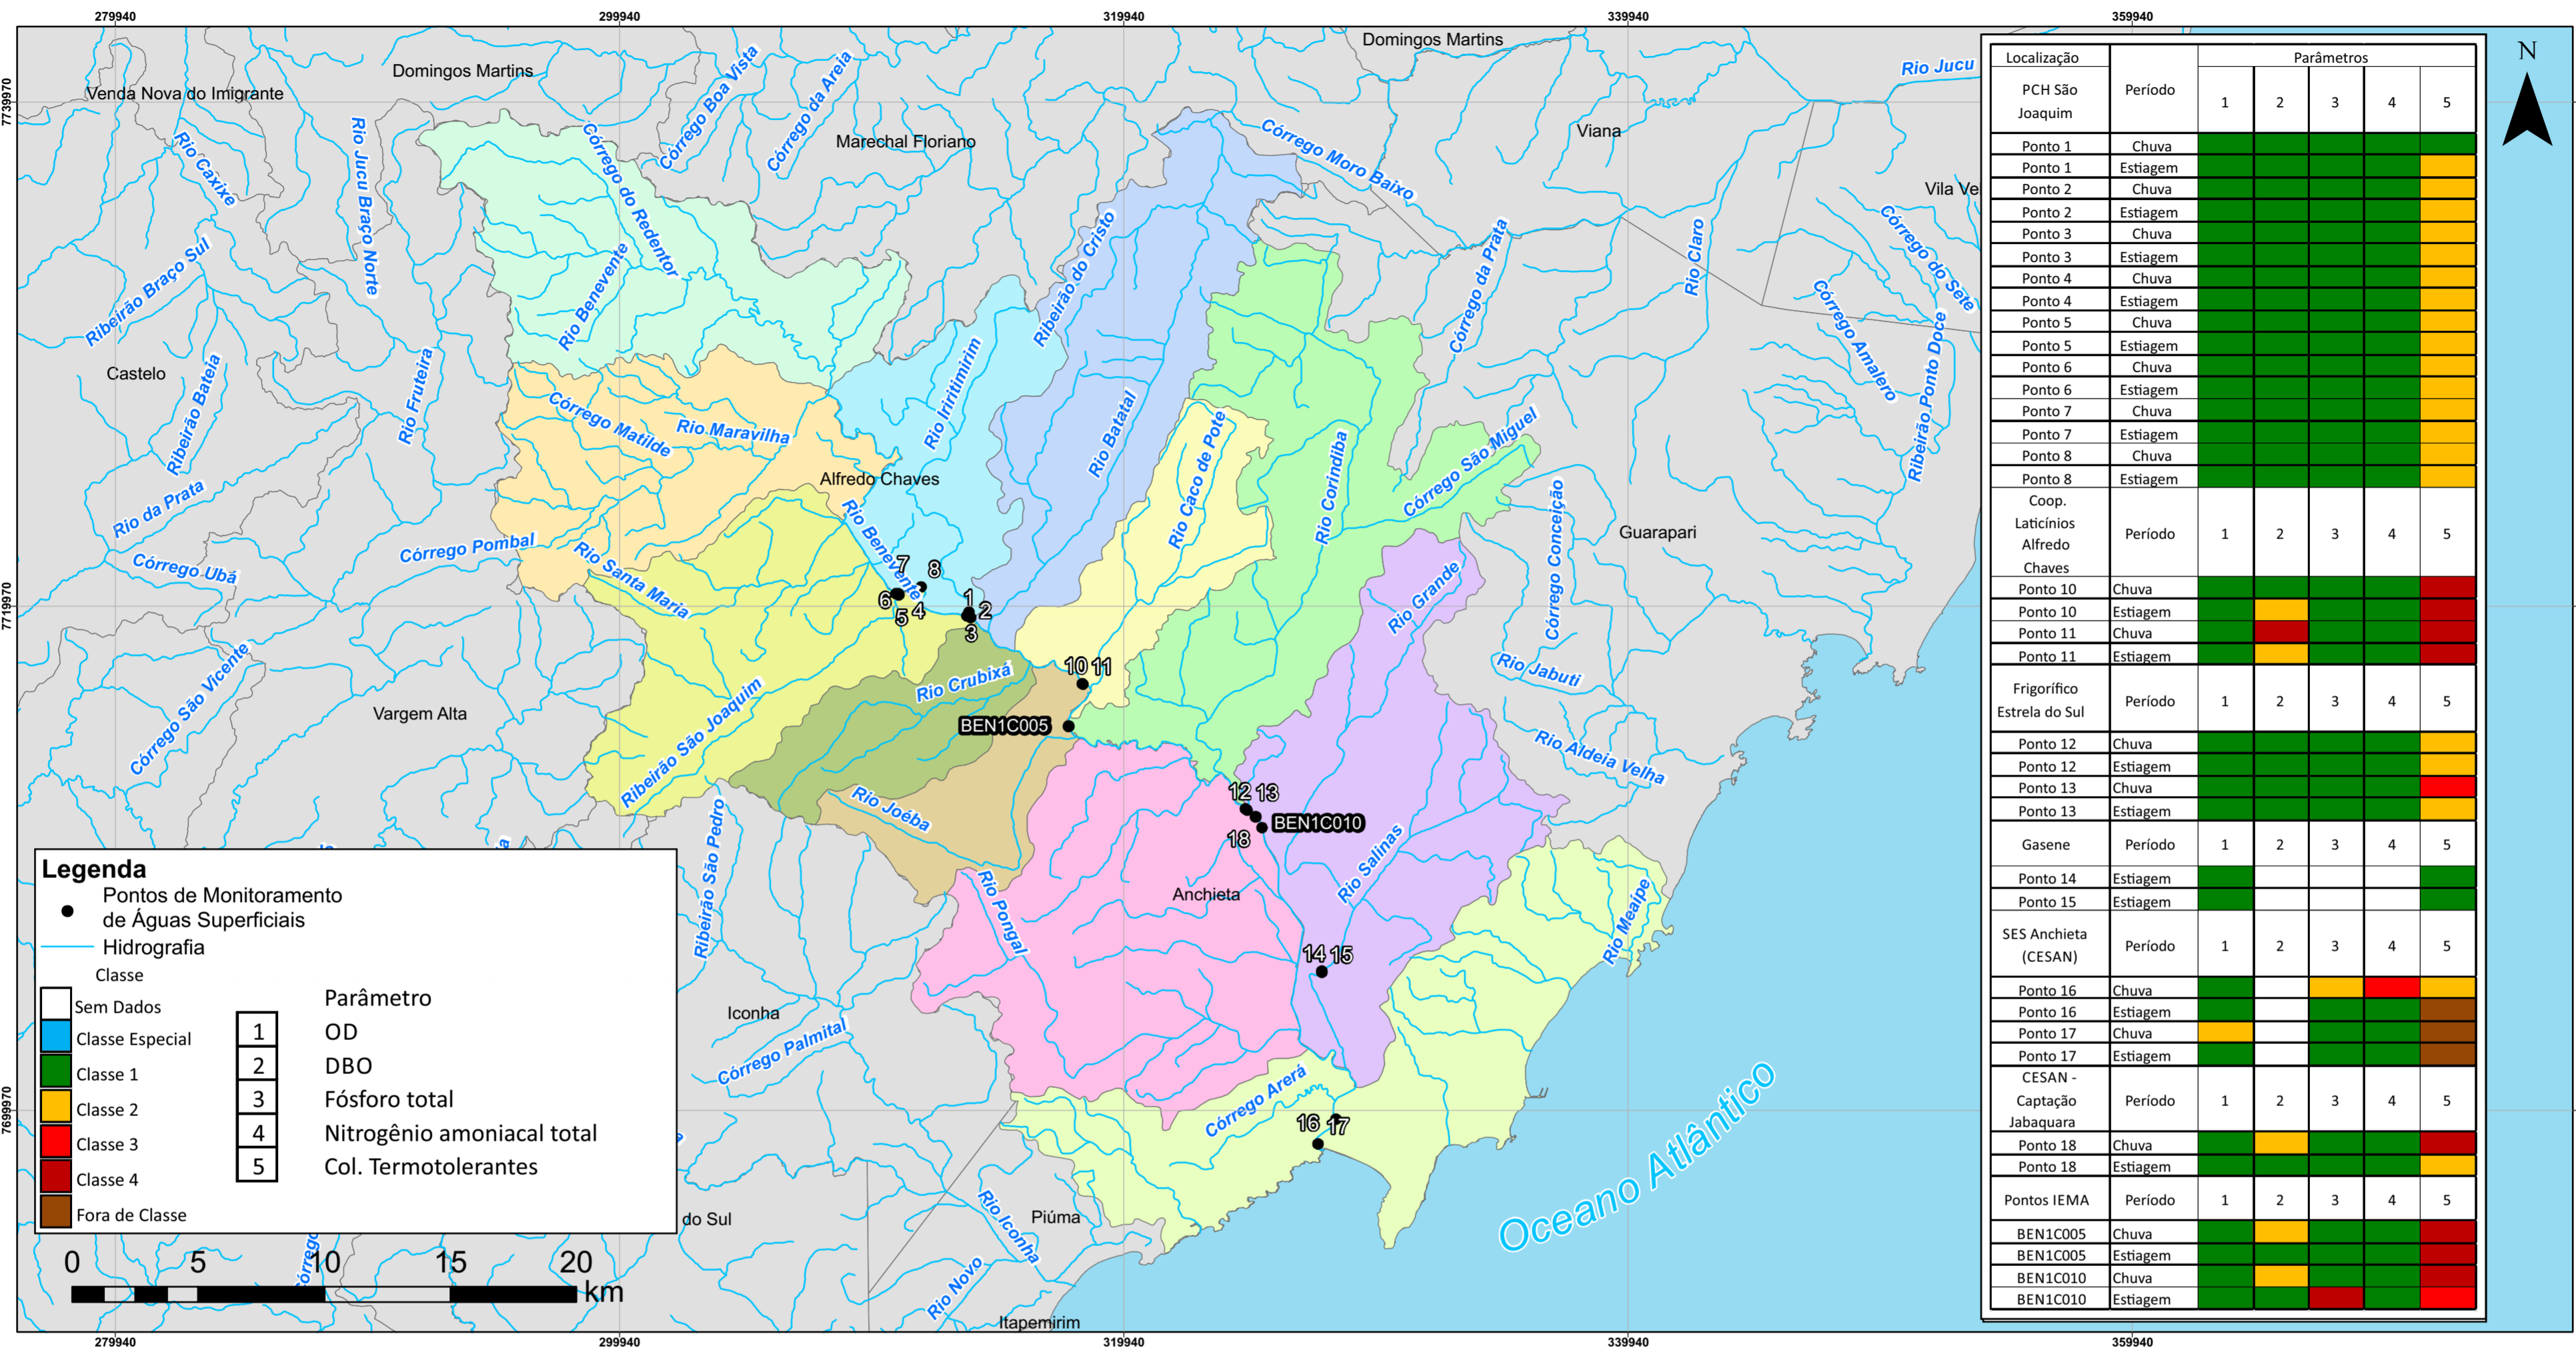
Localização	Período	Parâmetros				
		1	2	3	4	5
PCH São Joaquim						
Ponto 1	Chuva					
Ponto 1	Estiagem					
Ponto 2	Chuva					
Ponto 2	Estiagem					
Ponto 3	Chuva					
Ponto 3	Estiagem					
Ponto 4	Chuva					
Ponto 4	Estiagem					
Ponto 5	Chuva					
Ponto 5	Estiagem					
Ponto 6	Chuva					
Ponto 6	Estiagem					
Ponto 7	Chuva					
Ponto 7	Estiagem					
Ponto 8	Chuva					
Ponto 8	Estiagem					
Coop. Laticínios Alfredo Chaves	Período					
Ponto 10	Chuva					
Ponto 10	Estiagem					
Ponto 11	Chuva					
Ponto 11	Estiagem					
Frigorífico Estrela do Sul	Período					
Ponto 12	Chuva					
Ponto 12	Estiagem					
Ponto 13	Chuva					
Ponto 13	Estiagem					
Gasene	Período					
Ponto 14	Estiagem					
Ponto 15	Estiagem					
SES Anchieta (CESAN)	Período					
Ponto 16	Chuva					
Ponto 16	Estiagem					
Ponto 17	Chuva					
Ponto 17	Estiagem					
CESAN - Captação Jabaquara	Período					
Ponto 18	Chuva					
Ponto 18	Estiagem					
Pontos IEMA	Período
